**Identificarea rapidă, eficientă și precisă a pierderilor de apă
cu ajutorul senzorilor Zonescan NB-IoT la
Compania Aquaserv Târgu Mureș**

Tehnologia Zonescan NB-IoT

Rezultate obținute prin monitorizarea permanentă a rețelei cu ajutorul Zonescan NB-IoT

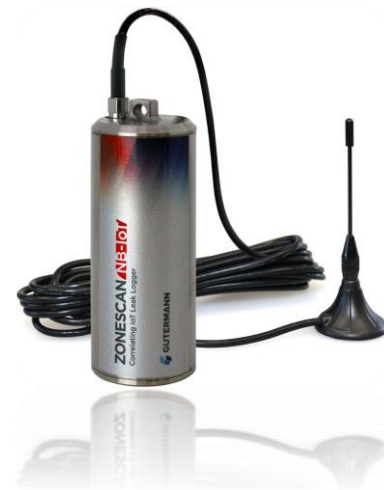
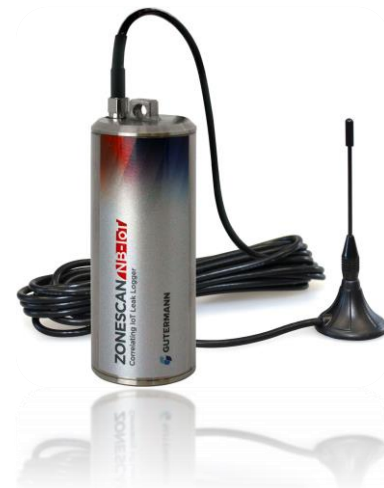
ZONESCAN NB-IoT, este primul dispozitiv din lume ce detectează pierderile de apă, bazându-se pe un semnal acustic și utilizând tehnologia NB-IoT, noul standard de comunicare LTE (Long Term Evolution).

Zonescan NB-IoT depășește semnificativ standardul convențional de comunicare 3G/ 4G pentru aplicația de detecție a pierderilor de apă, din căminul de vane direct către cloud, având următoarele avantaje:

- **Consum de energie semnificativ mai mic** (de 5-10 ori mai mic), bateriile pot fi înlocuite la fața locului de instalare, nefiind necesară reîntoarcerea acestora în fabrică.
- **Acoperirea superioară a semnalului**, chiar și în canale/camine
- **Costuri de comunicație diminuate semnificativ.**

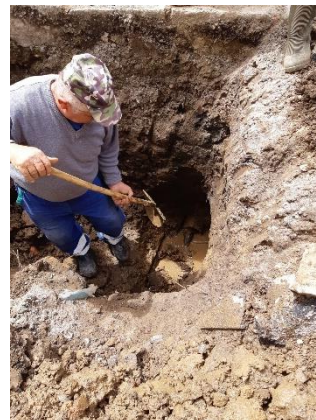
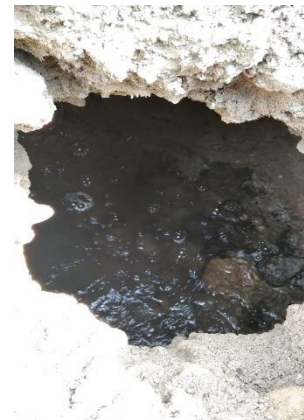
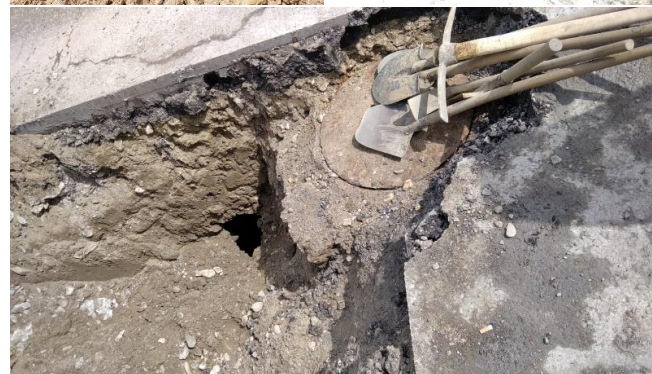
Locația Sighisoara

Data identificării: 15.05.2023

Material conductă: oțel 300 mm

Scor Corelare: 100%

Reparația defectului: 19.05.2023

Diametrul spărturii: aprox. 3 cm

Presiune: 3,5 bar

Rata pierderii: 2.000 mc/zi

Pierderi estimate: peste 730.000 mc/an

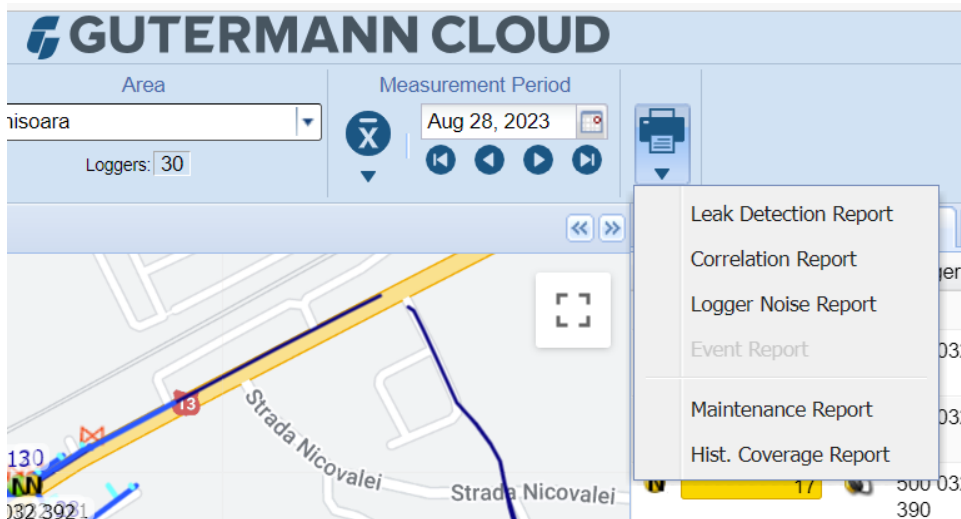
Rapoarte generate din Gutermann Cloud

Klarwin- Aquaserv leak detection pilot May 15, 2023 (Report created on Aug 28, 2023 7:35:41 PM)
 1 / 3

Klarwin- Aquaserv leak detection pilot May 15, 2023 (Report created on Aug 28, 2023 7:38:36 PM)
 1 / 3

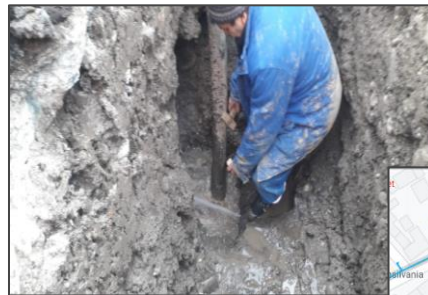
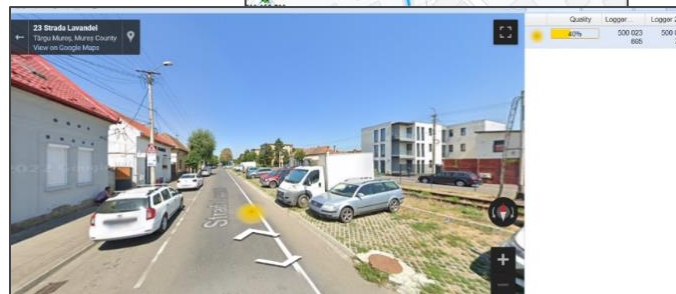
Locația Târgu Mureș

Data identificării: 20.11.2022

Material conductă: oțel 200 mm

Scor Corelare: 40%

Reparația defectului: 08.12.2022

Diametrul spărturii: 1 cm

Presiune: 4,5 bar

Rata pierderii: 60,8 mc/zi

Pierderi estimate: peste 22.000 mc/an

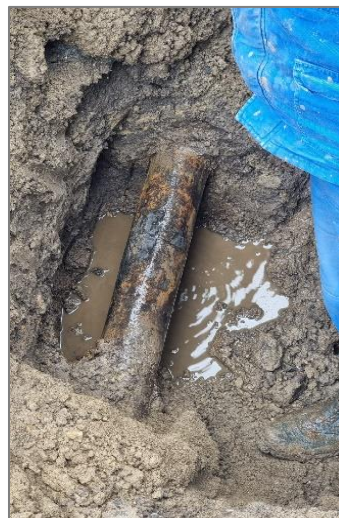
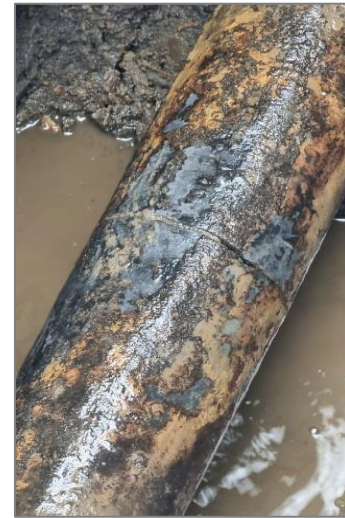
Locația Târgu Mureș - Strada Lavandei

Data identificării: 17.01.2023

Material conductă: oțel 100 mm (conductă paralelă cu cea pe care sunt instalați loggerii)

Scor Corelare: 80%

Reparația defectului: 21.01.2023

Diametrul spărturii: 3 cm

Presiune: 4,5 bar

Rata pierderii: 179,9 mc/zi

Pierderi estimate: peste 65.660 mc/an

Un avantaj suplimentar la această pierdere ascunsă a fost validarea și corectarea informației în sistemul GIS ca urmare a intervenției efectuate.

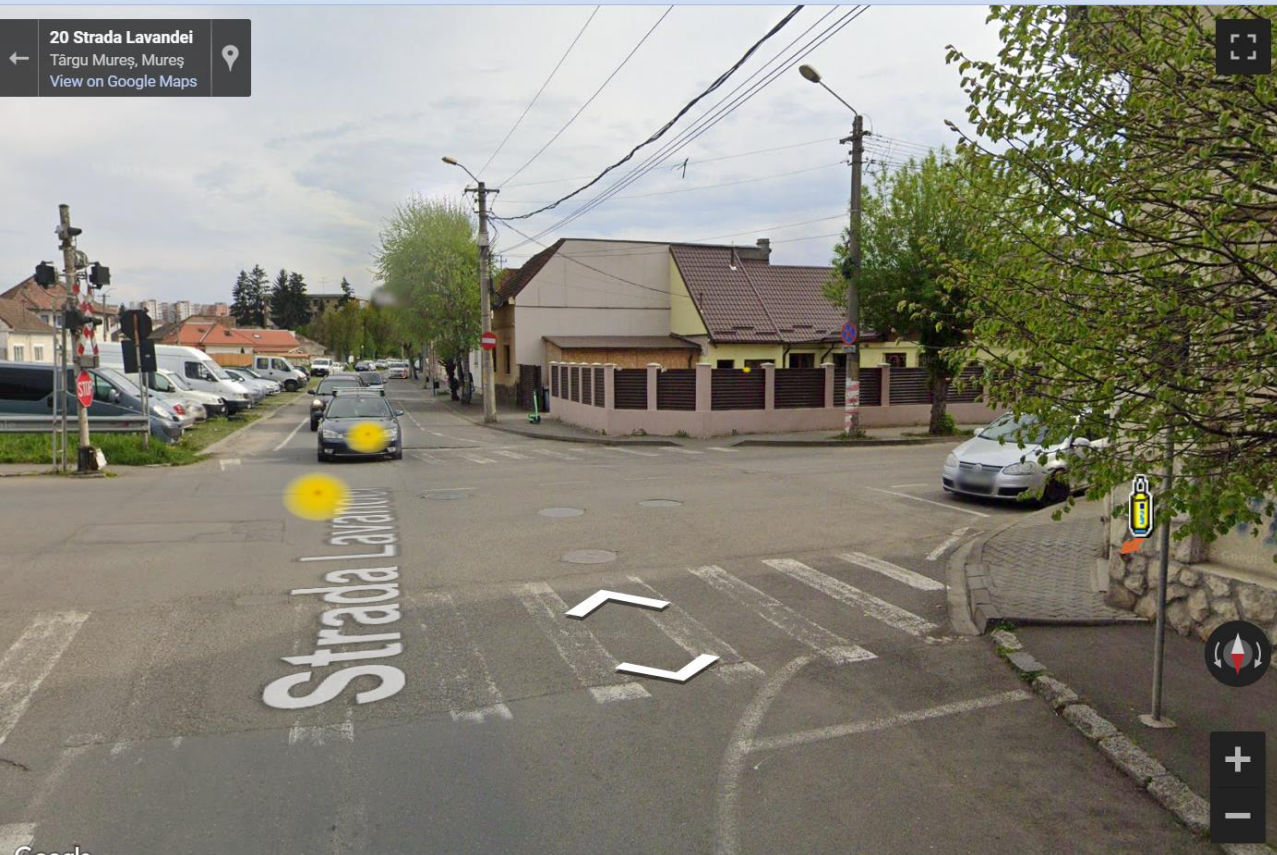
20 Strada Lavandei
Târgu Mureș, Mureș
[View on Google Maps](#)

Project
Klarwin- Aquaserv leak detection pilot
Loggers: 20

Measurement Period
Jan 17, 2023
